## Utlåtande över ÖVERLÅTELSEBESIKTNING

Täby Bokbindaren 14  
Valevägen 4, 18770 Täby

Fastighetsbeteckning: Täby Bokbindaren 14  
Adress: Valevägen 4, 18770 Täby  
Kommun: Täby  
Fastighetsägare: Peder Karlsson

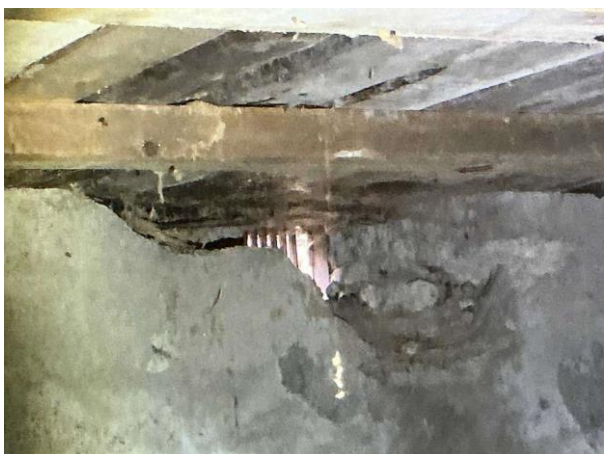
| <b>Krypgrund</b> | <p>Äldre del<br/>Fuktavvisande plastfolie ej utbredd över grundens botten <b>Åtgärdat</b><br/>Lokal rötskada noterades i bjälklaget vid en ventil (denna skada noterades även 2021 vid föregående besiktning, bedöms inte ha ändrats) För att fastställa orsak och omfattning bör en fortsatt teknisk utredning utföras - <b>Förstärkt och förbättrat med tryckimpregnerat trä</b><br/>Fuktutfällning noterades i grundmuren<br/>Tillbyggd del:<br/>Bjälklagsskiva har lossnat på del av grundens botten - <b>Åtgärdat</b><br/>Isolering etc ligger på grunden (bör rensas ut) - <b>Åtgärdat</b><br/>Spår av råttor noterades<br/>Bjälklagsskivor bagnar - <b>Åtgärdat</b><br/>Krypgrund är alltid en sk riskkonstruktion Se riskanalys</p> |

Den uteluftventilerade krypgrunden är en väldokumenterad riskkonstruktion som ofta drabbas av "mögel-skador", lukt och röta.

Risk föreligger att fukt-/ mögel-/ rötskador och unken lukt uppstår eller redan har uppstått.

Bild 1: - Utvändigt, Krypgrund, Äldre del Fuktavvisande plastfolie ej utbredd över grundens botten Lokal rötskada noterades i bjä...

Rekommenderar att fackman kontrollerar orsak till skadan samt fastställer åtgärdsförslag

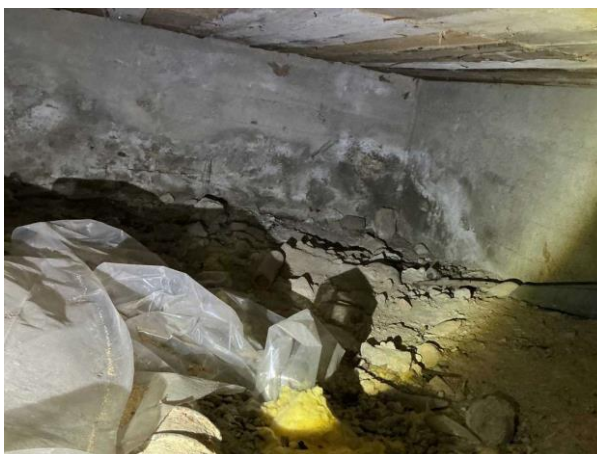
Bild 2: - Utvändigt, Krypgrund, Äldre del Fuktavvisande plastfolie ej utbredd över grundens botten Lokal rötskada noterades i bjä...

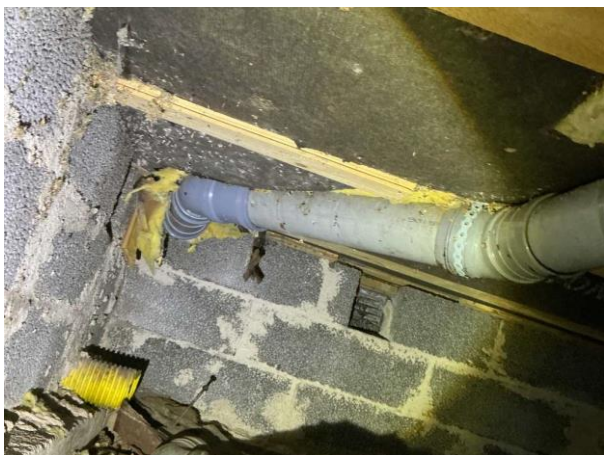
Bild 3: - Utvändigt, Krypgrund, Äldre del Fuktavvisande plastfolie ej utbredd över grundens botten Lokal rötskada noterades i bjä...

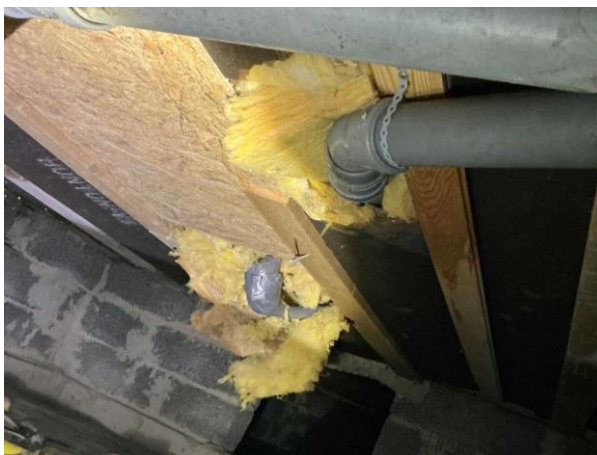
Bild 4: - Utvändigt, Krypgrund, Äldre del Fuktavvisande plastfolie ej utbredd över grundens botten Lokal rötskada noterades i bjä...

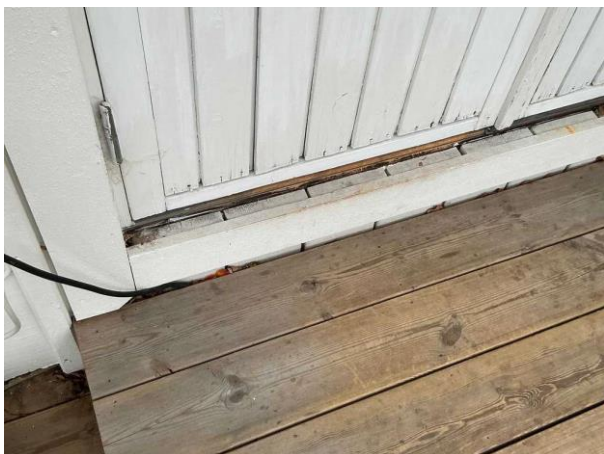
| <b>Ytterdörr</b> | Tröskelbleck saknas på altandörrar |

När det saknas bleck kan vatten rinna in och det kan uppstå fuktskador i konstruktionen

Bild 5: Utvändigt, Ytterdörr, Tröskelbleck saknas på altandörrar

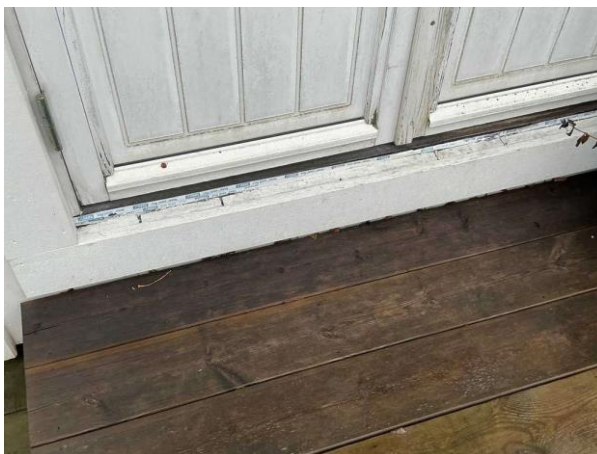
Bild 6: Utvändigt, Ytterdörr, Tröskelbleck saknas på altandörrar

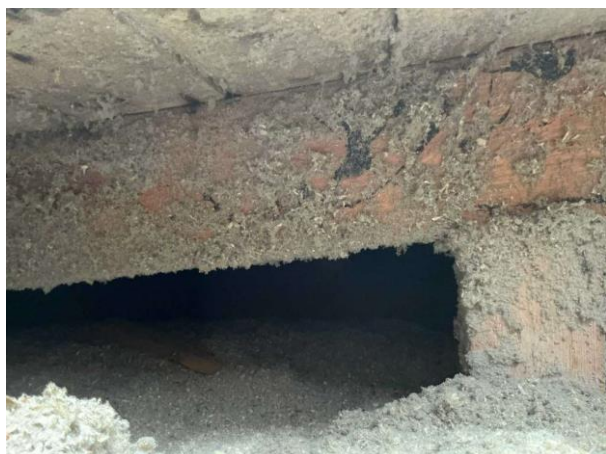
| <b>Vind</b> | <p>Vinden är för trång att besikta då den är fylld med Ecofiber isolering<br/>Vind ovan tillbyggnad saknar lucka (ej besiktad/utgård)<br/>Huset är självdragsventilerat, se riskanalysen</p> |

I självdragsventilerade hus föreligger risk för fuktskador på vindar och takkonstruktioner. Det är vanligt att mögel-/röta, mikrobiella skador och lukt orsakade av kondensbildningar och hög luftfuktighet förekommer på vindar/takkonstruktioner och då främst i ett självdragsventilerat hus som detta. Anledningen är just att huset är självdragsventilerat och att bjälklaget inte är tätt. En orsak till fuktproblemen är att varm fuktig luft från bostaden läcker upp till vindsutrymmet under vintern vilket ökar luftfuktigheten i utrymmet och kondens kan bildas på det kalla underlagstaket. Om det har fått eller får fortgå under en längre tid (ärligen återkommer) är risken stor för fuktskador (mögel och röta) i takkonstruktionen.

Bild 7: - Utvändigt, Vind, Vinden är för trång att besikta då den är fylld med Ecofiber isolering Vind ovan tillbyggnad sak...

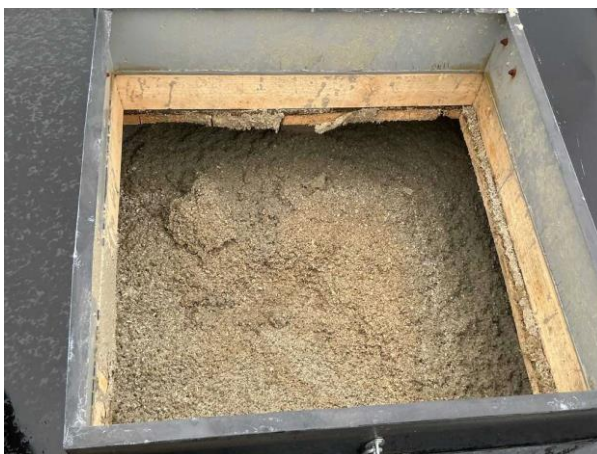
Bild 8: - Utvändigt, Vind, Vinden är för trång att besikta då den är fylld med Ecofiber isolering Vind ovan tillbyggnad sak...

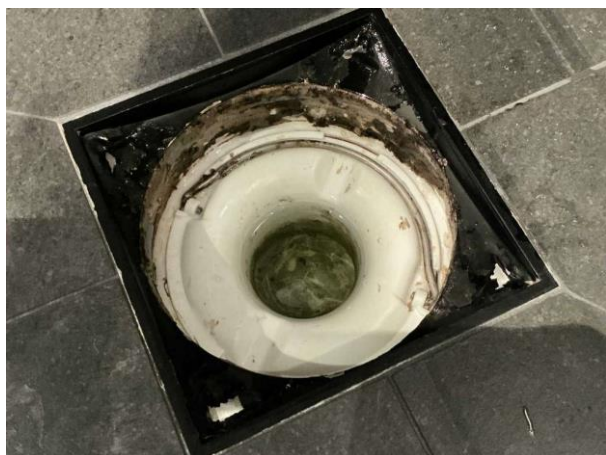
Renoverat 2023  
 Kvalitetsdokument saknas  
 Våtrumströskel saknas  
 Brunnsduken är delvis dold av sättbruk

Bild 9: - Invändigt, Entréplan, Renoverat 2023 Kvalitetsdokument saknas Våtrumströskel saknas Brunnsduken är delvis dold av sättbruk
