## Utlåtande över ÖVERLÅTELSEBESIKTNING

Fågelvik 1:13

Golfvägen 2, 134 64 Ingarö

## Överlåtelsebesiktning för säljare enligt SBR-modellen

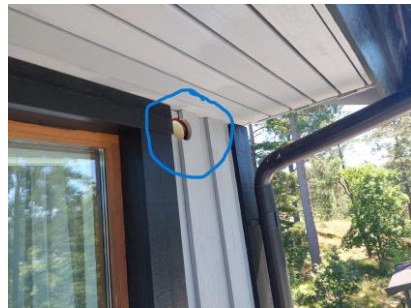
##### **Fasad**

Ventilgaller saknas vid sovrum på övre plan.

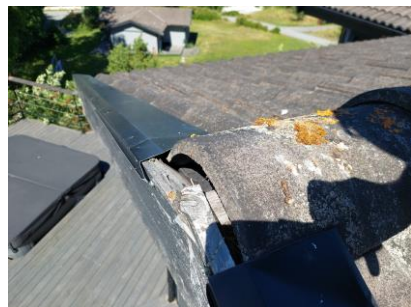
##### **Tak**

Vattplåt saknas vidnocken mot golfbanan.  
Spräckta takpannor i ränndalarna noteras.  
Viss mosspåväxt finns.  
Noterade brister innebär en risk för fuktrelaterade skador på underliggande konstruktioner.

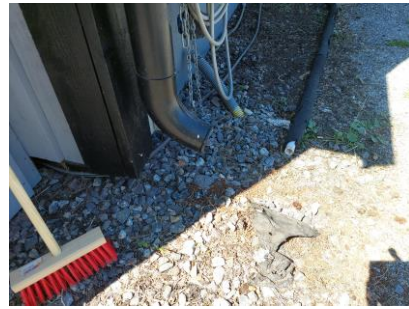
### **Stuprör**

Vattnet från stuprören leds delvis inte bort från huskroppen.

Stuprör som inte är anslutet till en markledning, eller att vattnet på annat sätt leds bort, medför en ökad fuktbelastning mot huskroppen med risk för fuktrelaterade skador som följd.

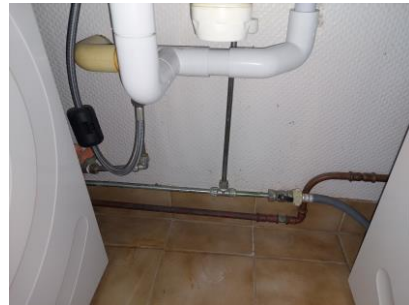
#### **Tvättstuga**

Vattenledningarna saknar klammer.

Då vattenledningarna inte är fixerade eller på annat sätt skyddade innebär det en risk för rörbrott med läckage och fuktrelaterade skador som följd.

Golvbrunnen kunde inte besiktigas p.g.a. placeringen under värmepumpen.

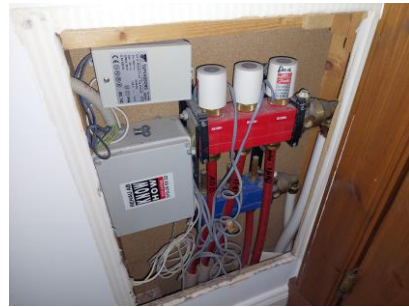
### Sovrum

Utrymmet där golvvärmefördelaren är placerad saknar tätskikt och skvallerrör.

Då tätskikt och skvallerrör saknas innebär det en risk för fuktrelaterade skador på omkringliggande konstruktioner vid eventuellt läckage.

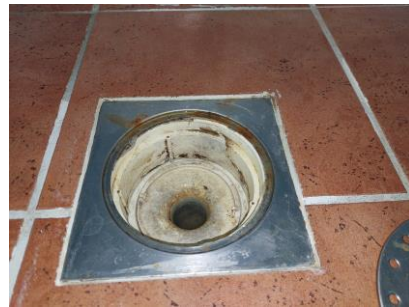
### Duschrum

Utrymmets utförande har avvikelser från dagens branschregler.

Golvbrunnarna saknar tätskikt och klämringar.

Vattenledningarna kommer upp via golvet nära väggen under handfatet.

Vattenledningarna under handfatet saknar klammer.

Noterade brister innebär en risk för framtida eller befintliga fuktrelaterade skador på bakomvarande konstruktioner.
